## **CONDOMÍNIO IG TECH**

### **Relatório da Inspeção Visual**

Local da inspeção: **Av. Maringá, n.200, CENTRO, Cianorte-PR**

Período: **04/05/2016 até 04/05/2016**

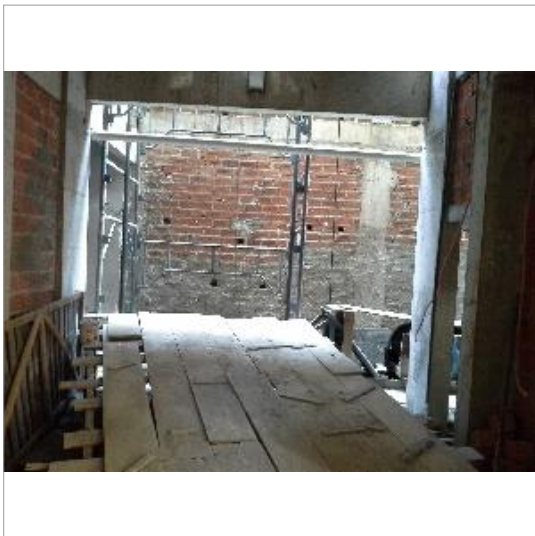
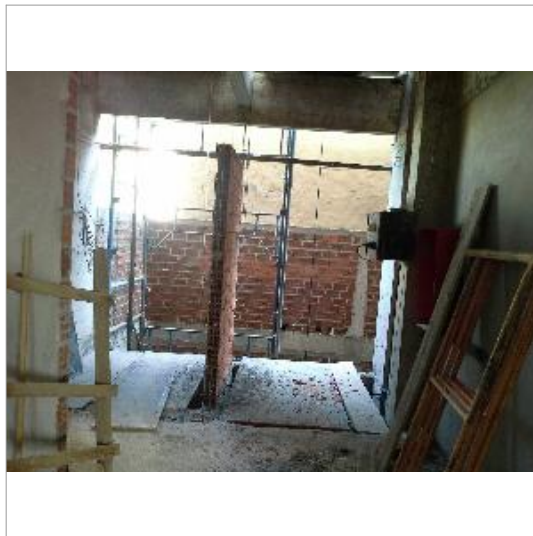
**01** Descrição: **Guincho sem portas e sinalização**

Local: **1ª Laje**

Tipo: **Situação insegura**

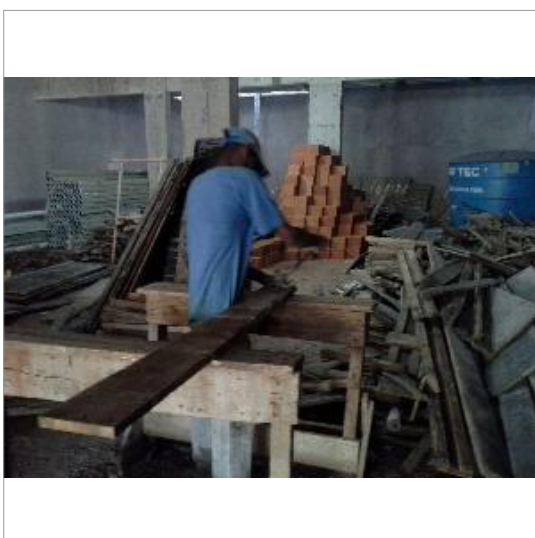
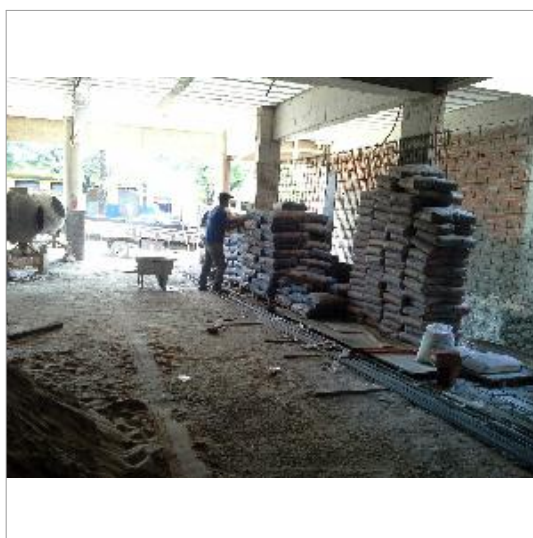
**02 Descrição: Trabalhadores sem os EPIs**

Local: 1ª Laje

Tipo: Auditoria comportamental

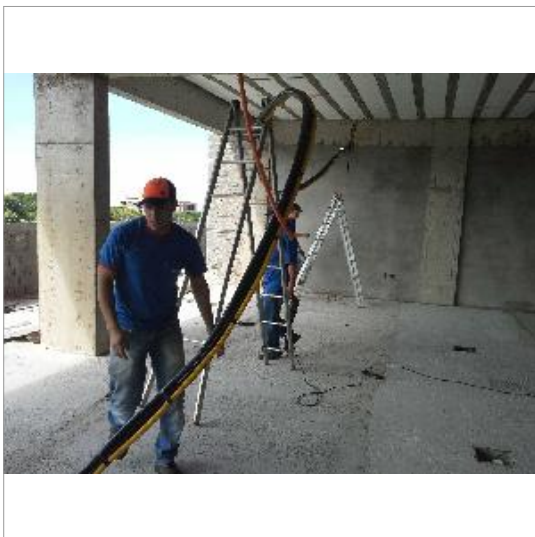
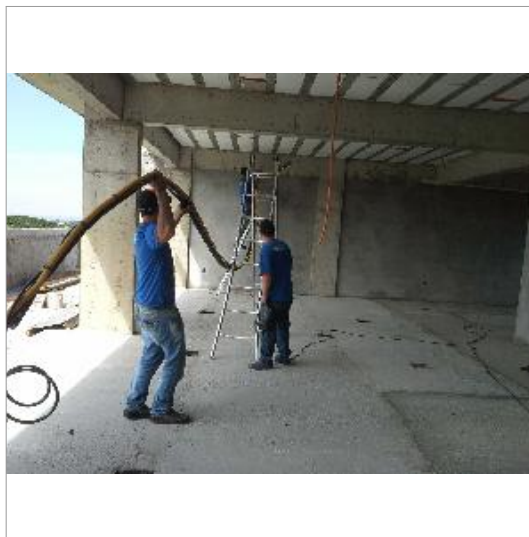
**03 Descrição: Trabalhadores sem EPIS -terceiros**

Local: 3ª Laje

Tipo: **Auditoria comportamental**

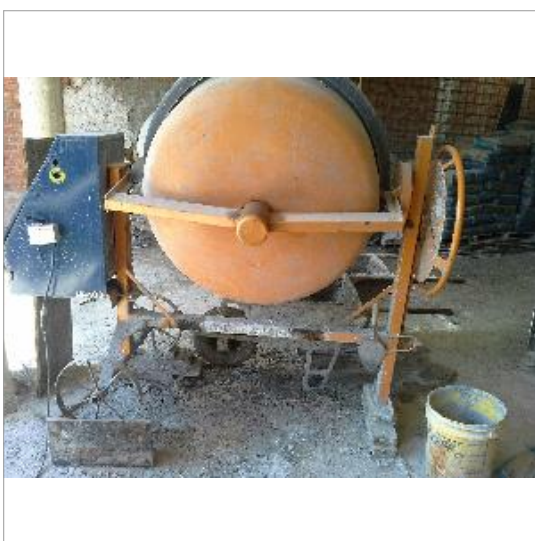
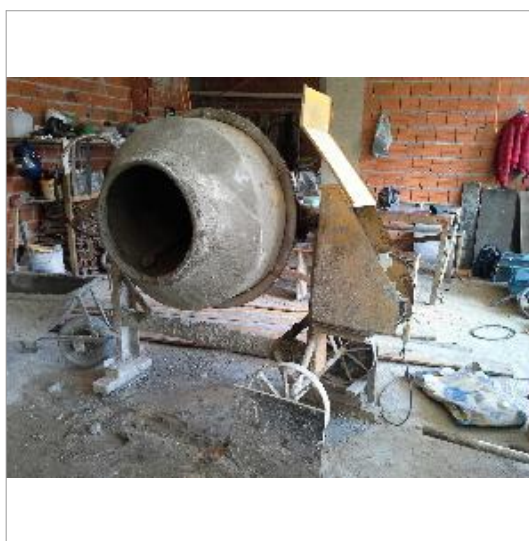
**04 Descrição: Betoneira sem aterramento**

Local: **1ª Laje**

Tipo: **Situação insegura**

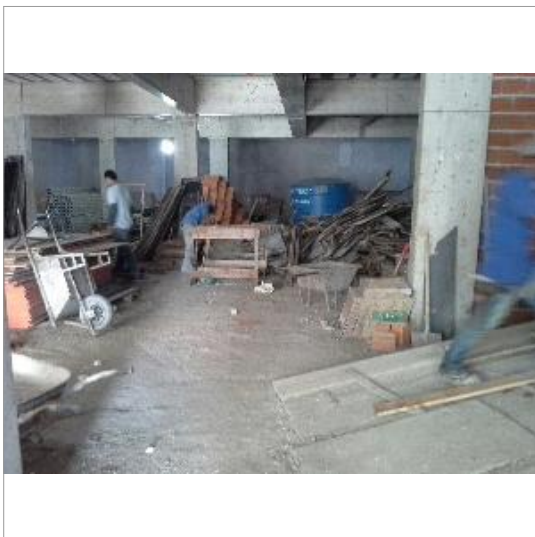
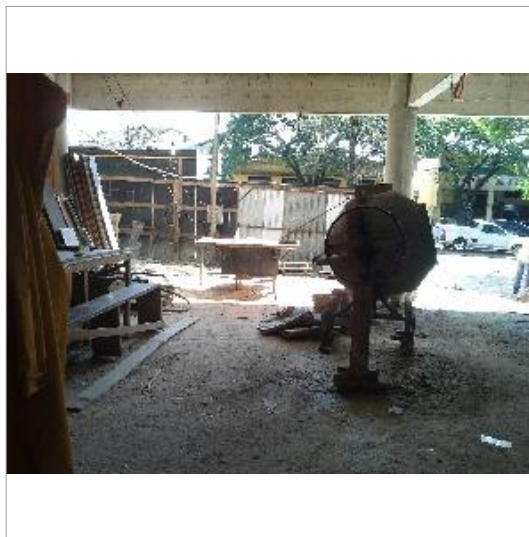
**05 Descrição: Outros**

Local: **1ª Laje**

Tipo: **Situação insegura**

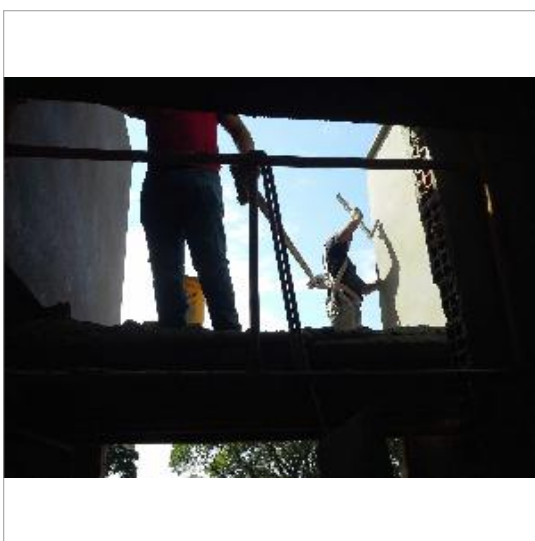
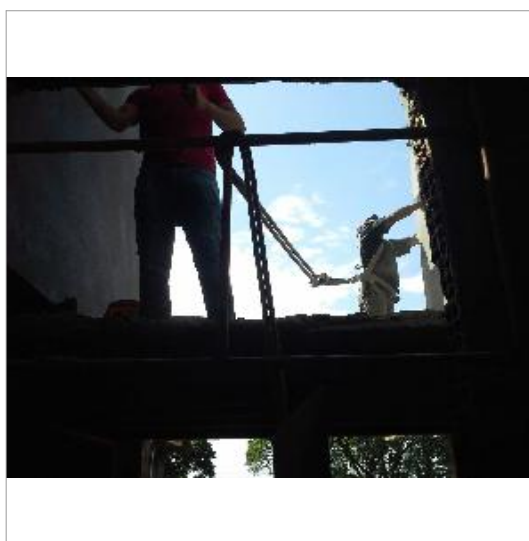
**06** Descrição: **Trabalhadores executando trabalho em altura sem EPIs**

Local: **2ª Laje**

Tipo: **Situação insegura**

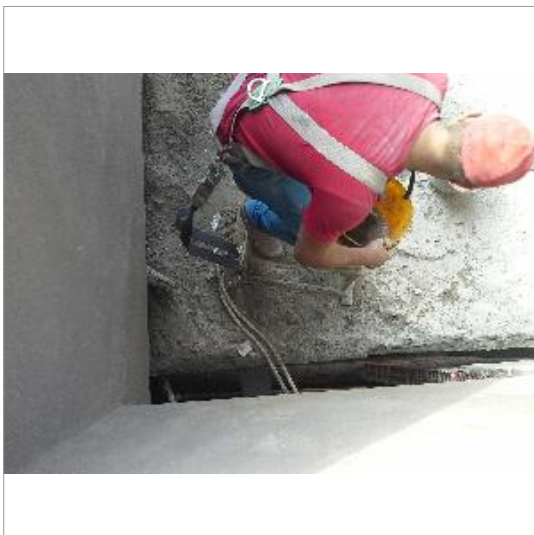
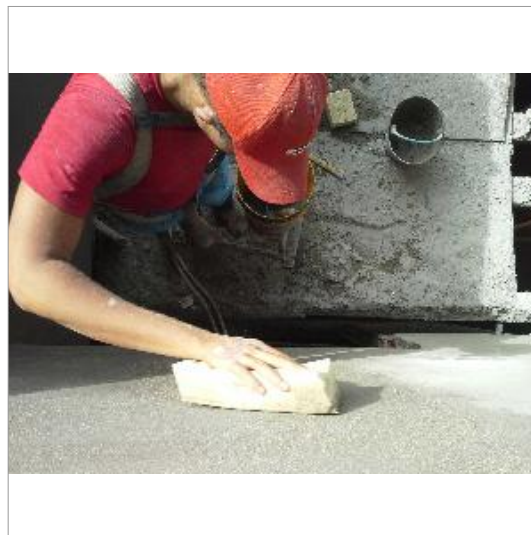
**07** Descrição: **Trabalhos de reboco sendo feito por trabalhador sem fazer uso dos EPIS obrigatório s**

Local: **3ª Laje**

Tipo: **Situação insegura**

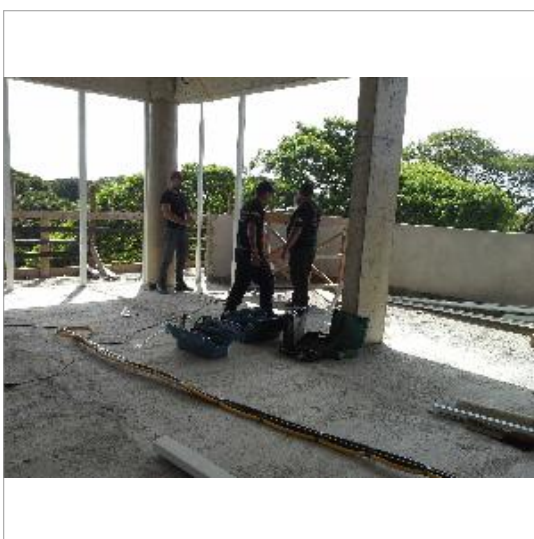
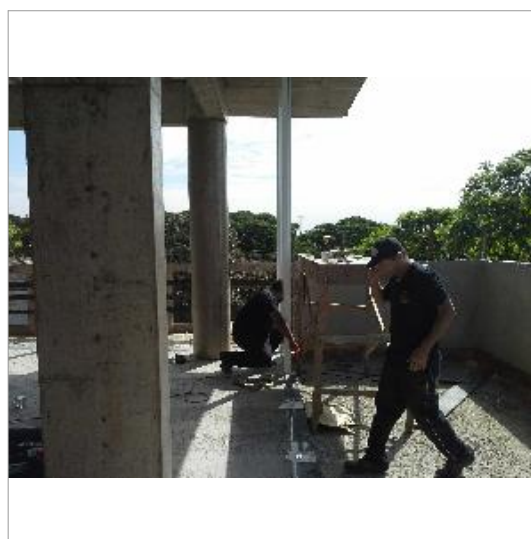
**08 Descrição: Terceiros executando serviços de fixação da estrutura de alumínio**

Local: **3ª Laje**

Tipo: **Situação insegura**

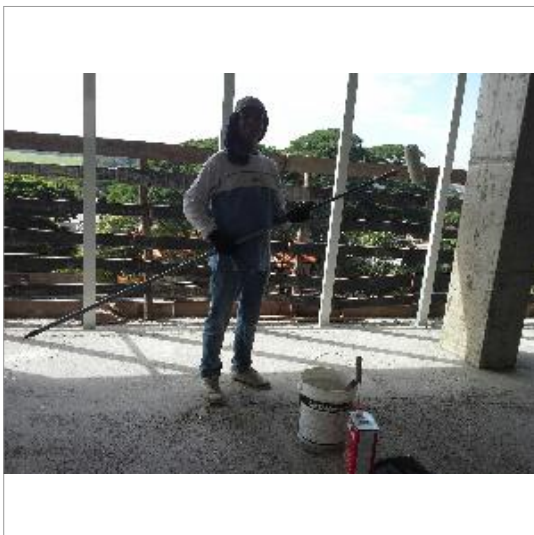
**09 Descrição: Trabalhadores sem EPIS e de tennes**

Local: **4ª**

Tipo: **Situação insegura**

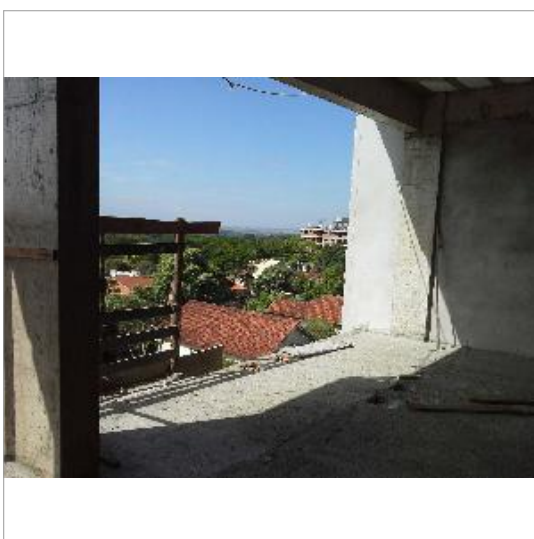
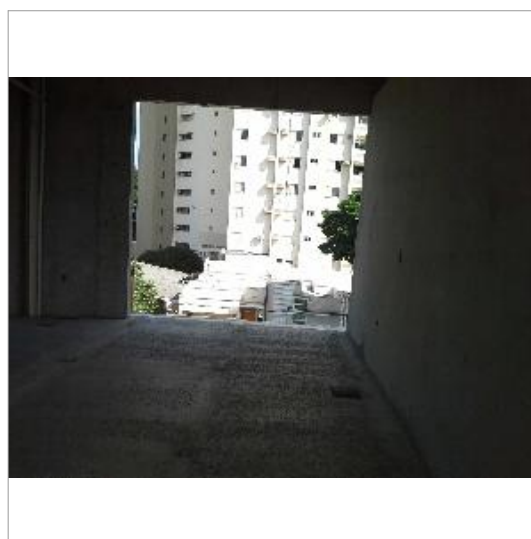
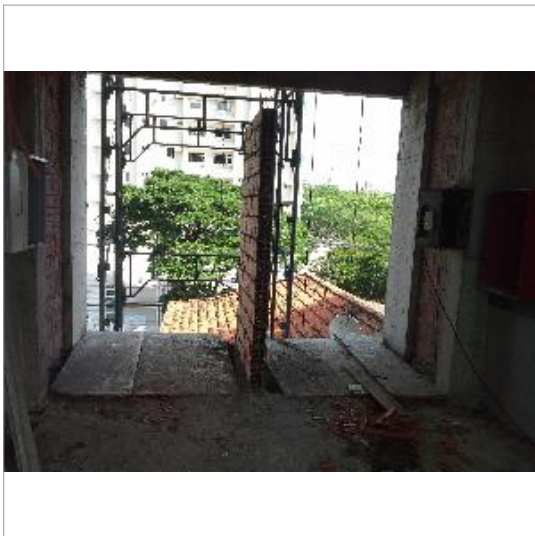
**10** Descrição: **Falta proteção periféricas**

Local: **4ª**

Tipo: **Situação insegura**

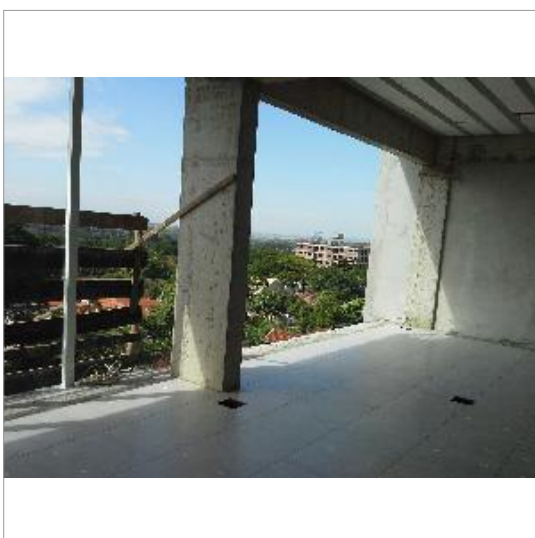
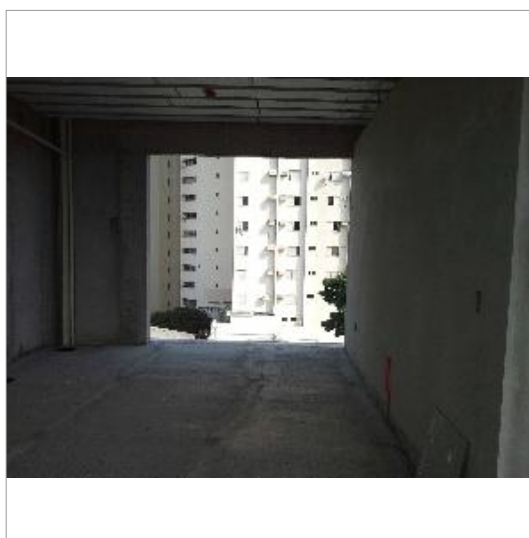
**11 Descrição: Falta de proteção nas periféricas**

Local: **5ª Laje**

Tipo: **Situação insegura**

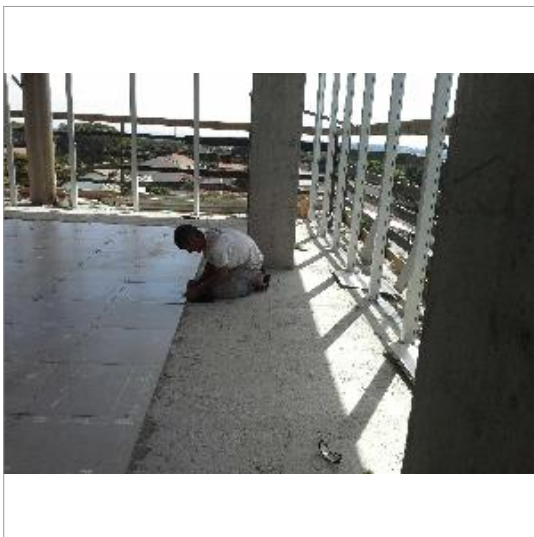
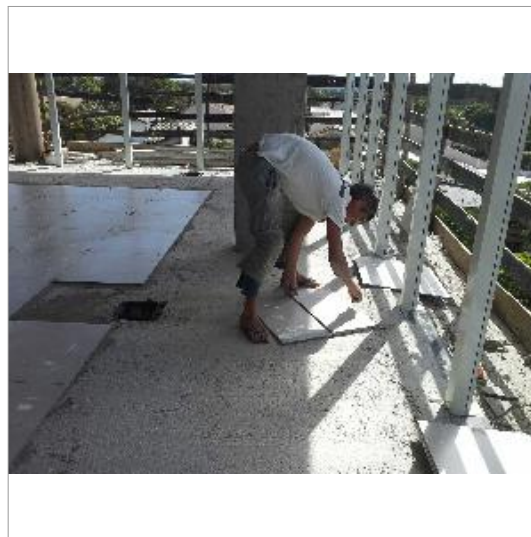
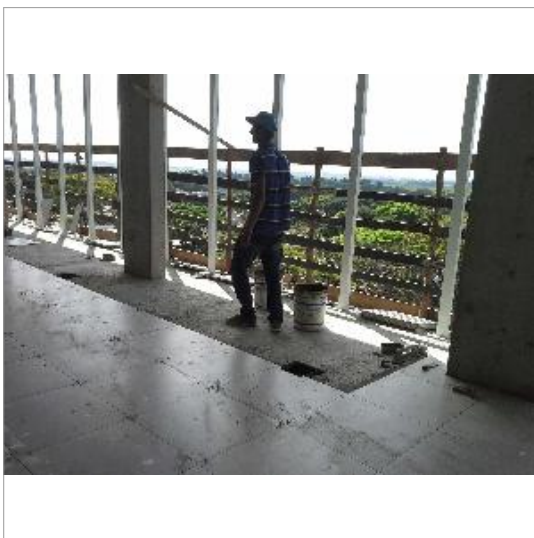
**12 Descrição: Falta de proteção nas periféricas e não utilização de EPIs**

Local: **5ª Laje**

Tipo: **Situação insegura**

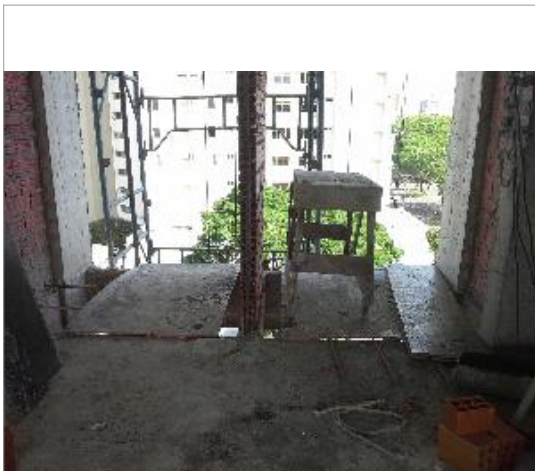
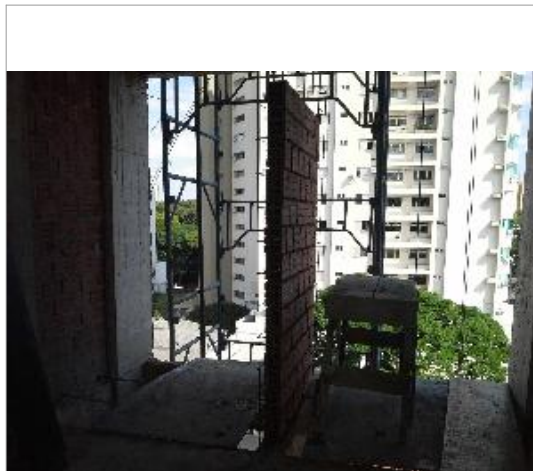
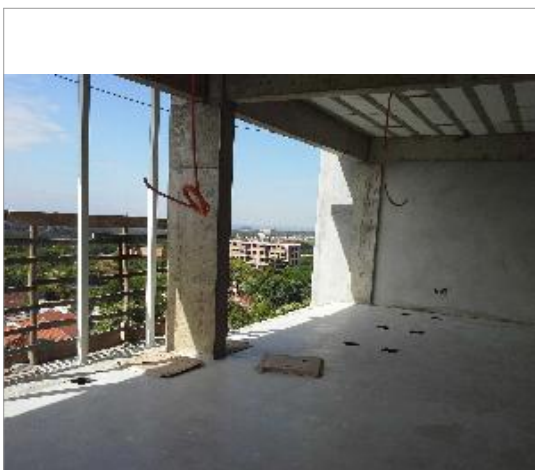
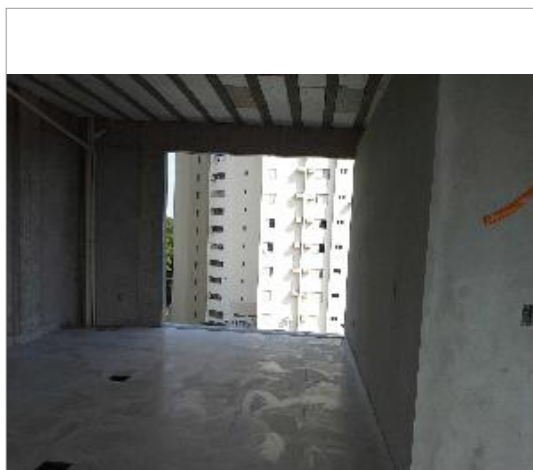
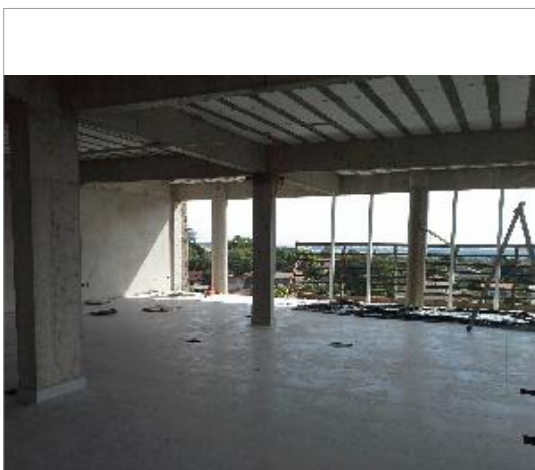
**13** Descrição: **Falta de proteção nas periféricas**

Local: **6ª Laje**

Tipo: **Situação insegura**

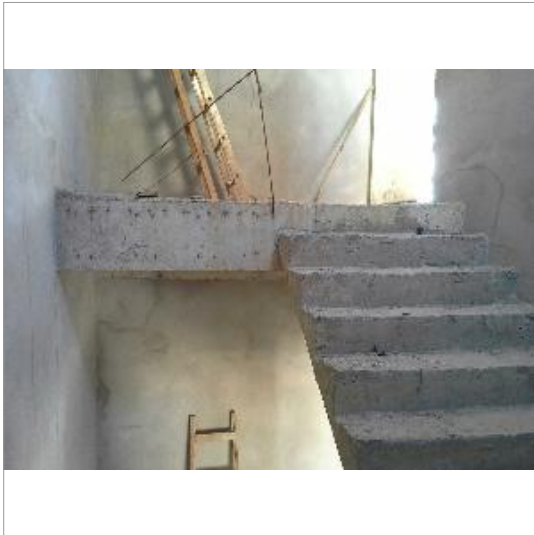
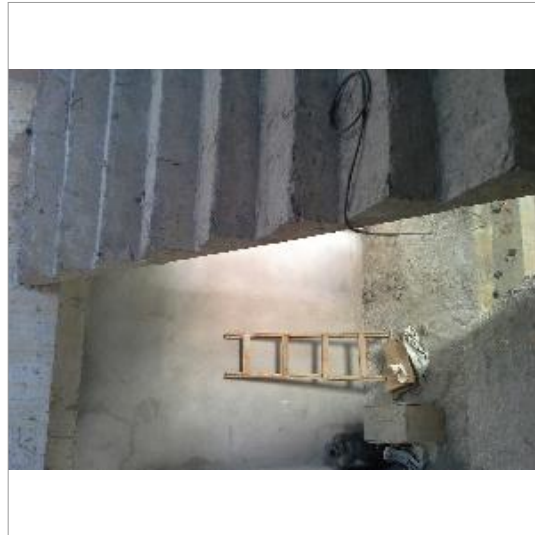
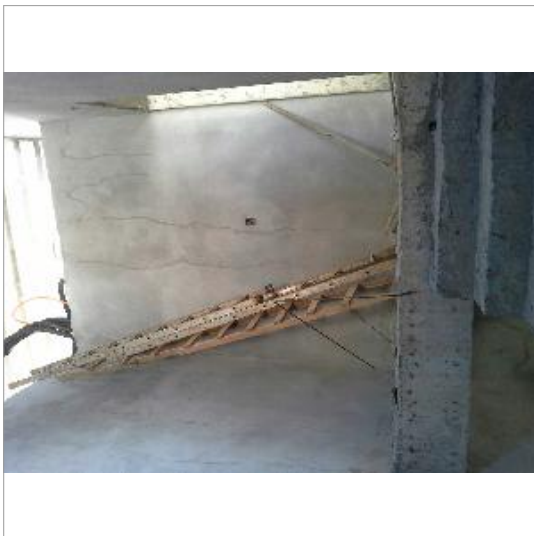
14 Descrição: Falta de proteção - corrimão

Local: **6ª Laje**

Tipo: **Situação insegura**

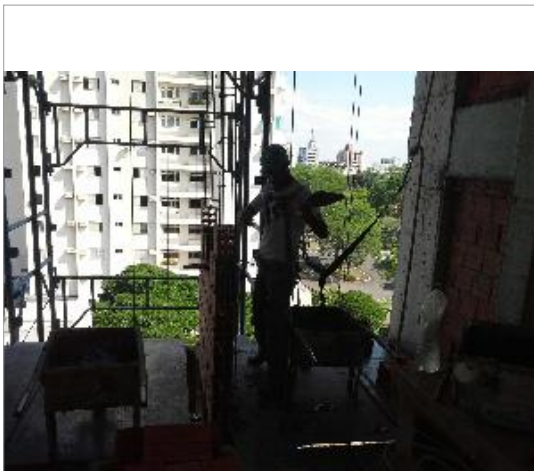
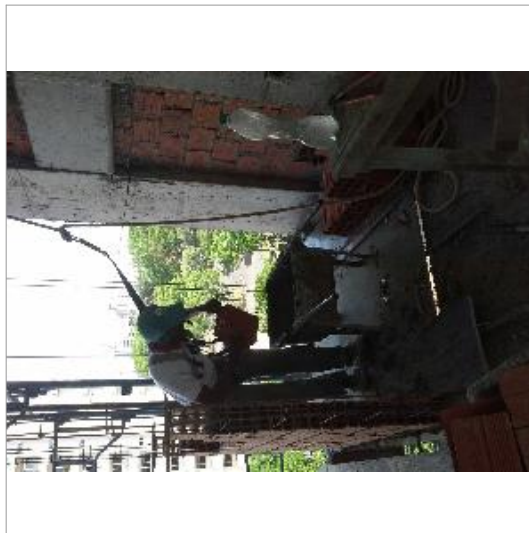
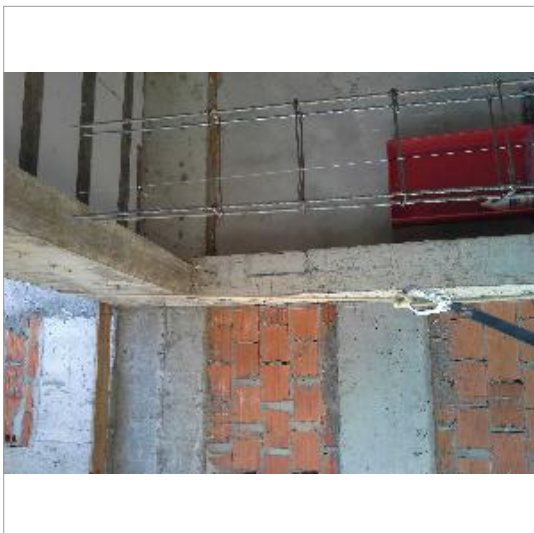
**15 Descrição: Uso de EPI de maneira errônea**

Local: **7ª Laje**

Tipo: **Situação insegura**

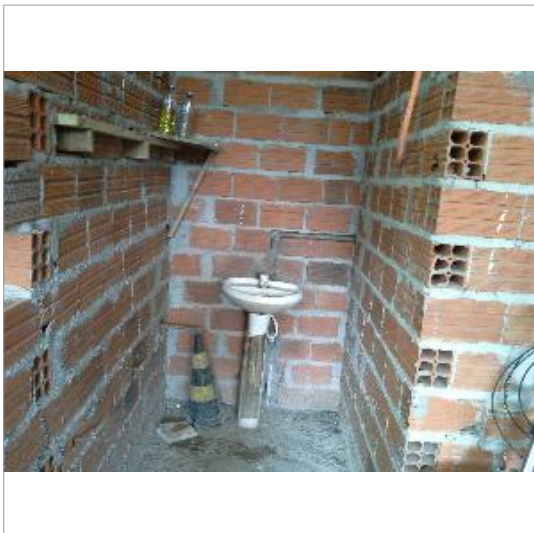
**16 Descrição: Lavatorio com sabão líquido**

Local: 1ª Laje

Tipo: Auditoria comportamental

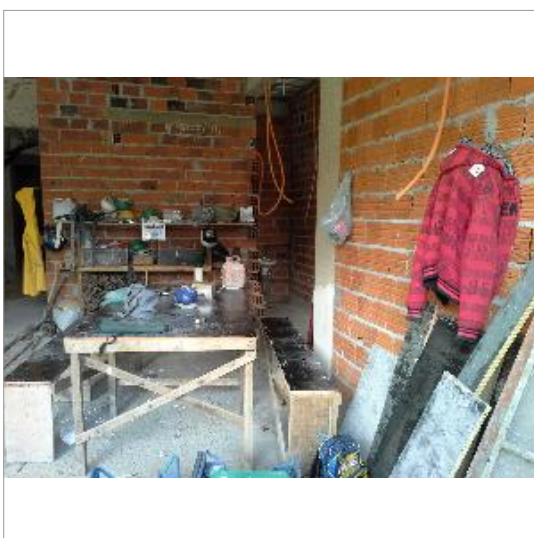
**17 Descrição: Falta de vestuário**

Local: 1ª Laje

Tipo: Situação insegura
