CONDOMINIO IG TECH

Relatório de Segurança e Saúde do Trabalho

Local da inspeção: **Rua Rio Branco, n.156, Zona 10, Maringá-PR**

Normas Regulamentadoras utilizadas: **NR 18**

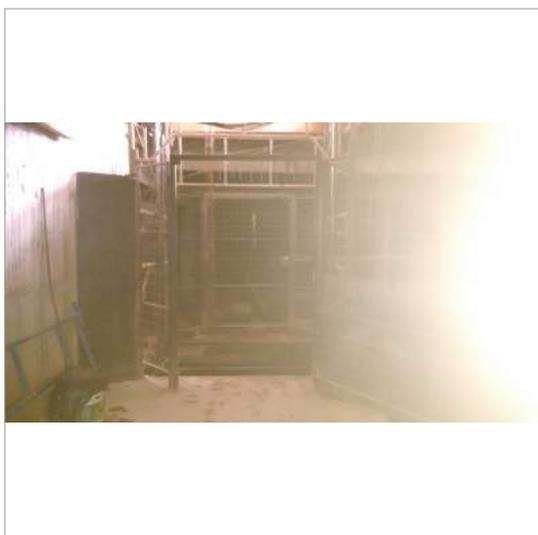
Setor: Subsolo 01				
Grupo: 18.22 - Máquinas, Equipamentos e Ferramentas Diversas	NA	OK	IN	NOK
- 18.22.1 - A operação de máquinas e equipamentos é realizada exclusivamente por trabalhador qualificado e identificado por crachá Descrição do Problema: falta de identificação do operador da betoneira e do Guincho				X
- 18.22.2 - Estão protegidas todas as partes móveis dos motores, transmissões e partes perigosas das máquinas ao alcance dos trabalhadores Descrição do Problema: cancela aberta			X

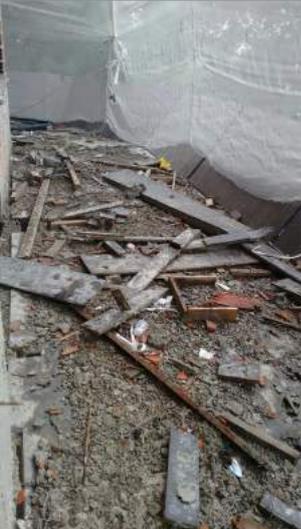
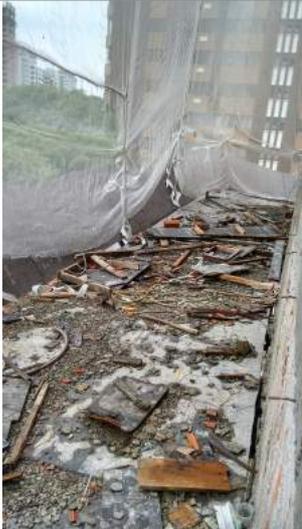
- 18.29.1 - O canteiro de obras está organizado, limpo e desimpedido nas vias de circulação, passagens e escadarias X

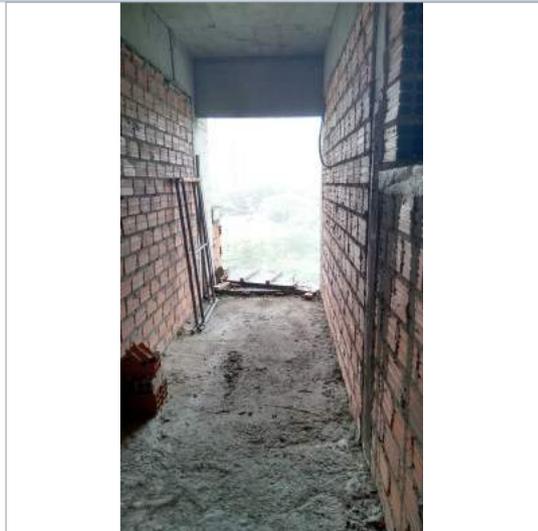
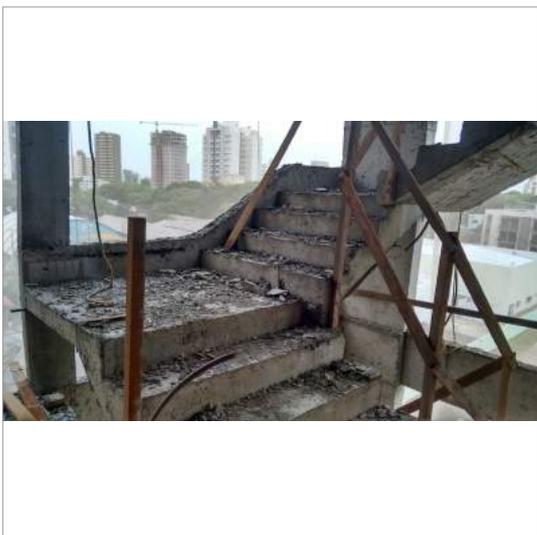
- 18.13.1 - É obrigatória a instalação de proteção coletiva onde houver risco de queda de trabalhadores ou de projeção e materiais X

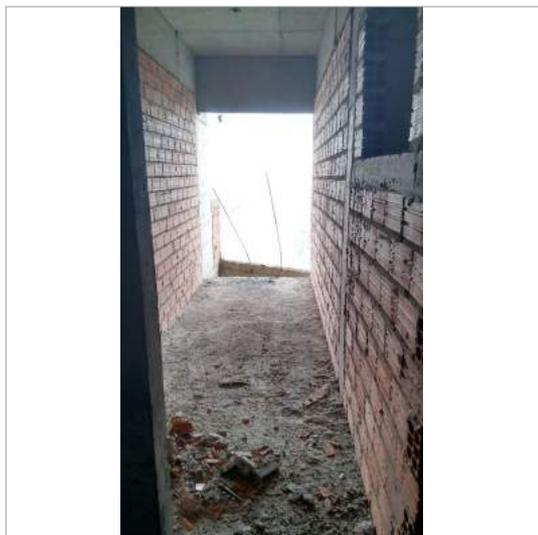
- 18.13.1 - É obrigatória a instalação de proteção coletiva onde houver risco de queda de trabalhadores ou de projeção e materiais X

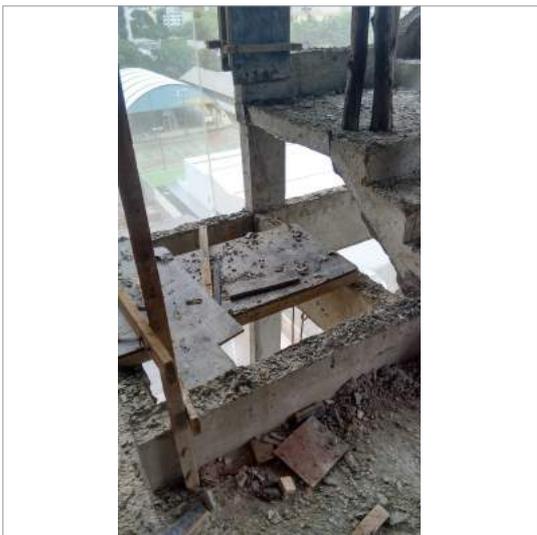
Setor:	Tipo 05				
Grupo:	18.13 - Medidas de Proteção contra Quedas de Altura	NA	OK	IN	NOK
	- 18.13.2 - As aberturas no piso devem ter fechamento provisório resistente.				X
